ΥΠΟΥΡΓΕΙΟ ΠΕΡΙΦΕΡΕΙΑΣ & ΚΛΙΜ. ΛΑΔΑΓΗΣ ΣΩΜΑ ΕΠΙΘΕΩΡΗΣΗΣ ΠΕΡΙΒΑΛΛΟΝΤΟΣ ΔΟΜΗΣΗΣ ΕΝΕΡΓΕΙΑΣ & ΜΕΤΑΛΛΕΙΩΝ ΕΠΙΘΕΩΡΗΣΗΣ ΒΟΡΒΟΥ ΕΛΛΑΣΟΣ
Αριθμ. Πρωτ.3.819.....
Ημερομηνία ..21-05-2019..

ΕΚΘΕΣΗ ΑΥΤΟΨΙΑΣ στον οικισμό Στρατονίκης

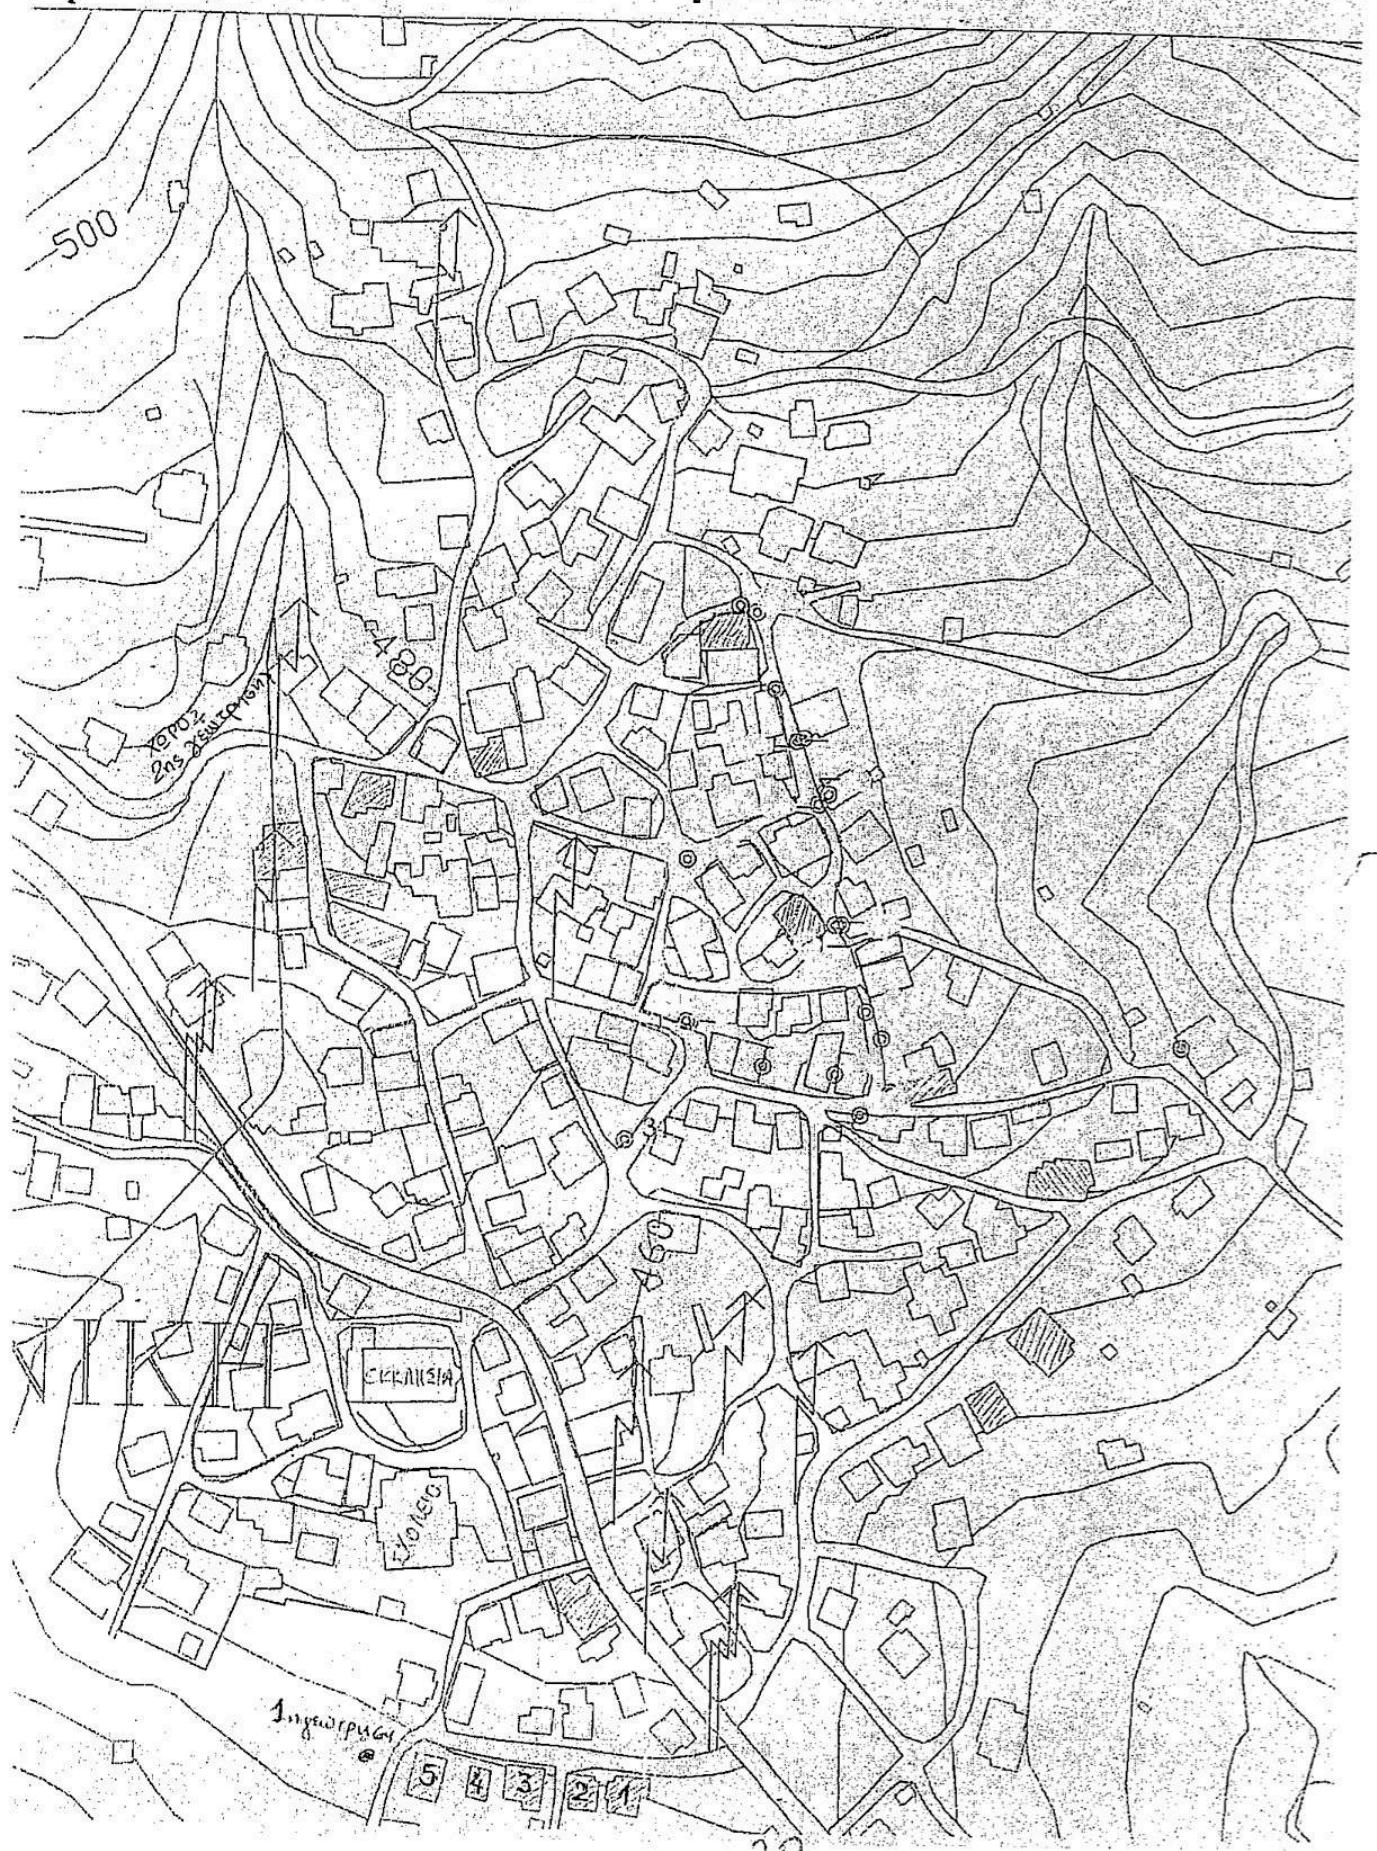
Στρατονίκη Points

και [REDACTED]. Η οικία Νο4 του [REDACTED] ήταν κλειστή την ημέρα της αυτοψίας (βλ. επισυναπτόμενο τοπογραφικό σχεδιάγραμμα με την αρίθμηση των οικιών). Από τον μακροσκοπικό έλεγχο διαπιστώσαμε ότι είναι κατασκευασμένες με φέρουσα τοιχοποιία από τσατμά και λιθοδομή και έχουν έντονες ρωγμές, τόσο στον φέροντα οργανισμό των κτιρίων, όσο και στους τοίχους πληρώσεως των, αλλά και στον περιβάλλον χώρο τους.

Όπως μας ενημέρωσε ο Πρόεδρος της Τ.Κ. Στρατονίκης, έχουν τοποθετηθεί συνολικά τρία ρωγμόμετρα σε οικίες του οικισμού, στο πλαίσιο εκτέλεσης του έργου «Διερεύνηση Επιρροής Περιβαλλοντικών Δυναμικών Φορτίσεων στην Υφιστάμενη Κατάσταση Αντιπροσωπευτικών Κατασκευών από Σκυρόδεμα και Τοιχοποιία» από τη Σχολή Πολιτικών Μηχανικών-Τομέα Δομοστατικής του Ε.Μ.Π., με βάση το από 07-05-2018 ιδιωτικό συμφωνητικό έργου μεταξύ της εταιρείας «ΕΛΛΗΝΙΚΟΣ ΧΡΥΣΟΣ Α.Ε.» και του Εθνικού Μετσόβειου Πολυτεχνείου - Ειδικός Λογαριασμός Κονδυλίων Έρευνας Ε.Μ.Π. (ΕΛΚΕ/ΕΜΠ). Τα τρία ρωγμόμετρα έχουν τοποθετηθεί στα υπόγεια κατοικιών ήτης [REDACTED] και [REDACTED] (βλ.φωτογραφίες#8,23α,23β,24), στο νότιο, βόρειο και κεντρικό τμήμα του οικισμού, αντίστοιχα (βλ. επισυναπτόμενο τοπογραφικό σχεδιάγραμμα).
